令和2年度の史跡・名勝保全内容

令和2年度第1回小金井市玉川上水・小金井桜整備活用推進委員会 視察結果

ブラウンランケ植生調査による草本植生 2020/06/03
 右岸(南側)全体30生育区・左岸(北側)全体30生育区

小金井桜林床(茜屋橋～平右衛門橋、右岸・左岸平地部)草本種確認(開花・結実等)写真

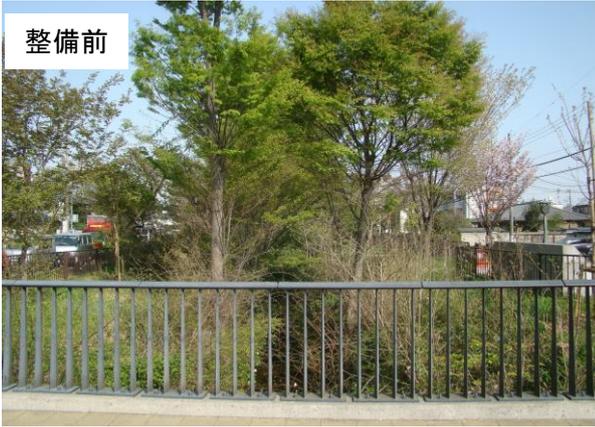
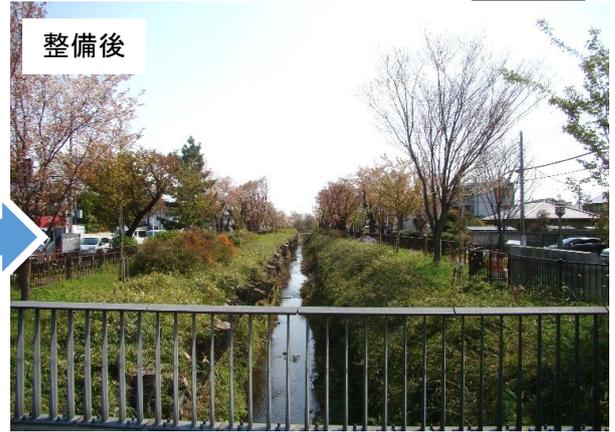
小金井橋から東方を望む

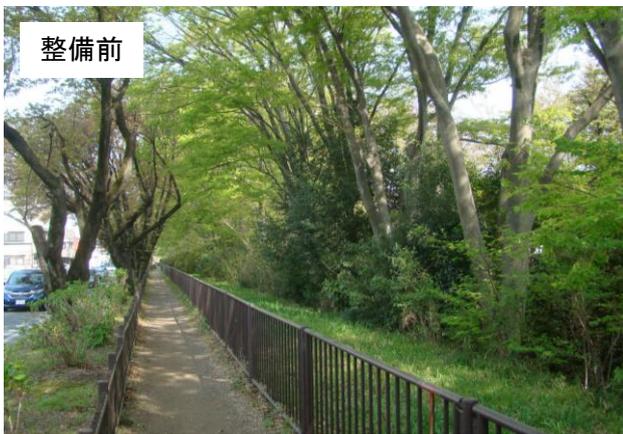
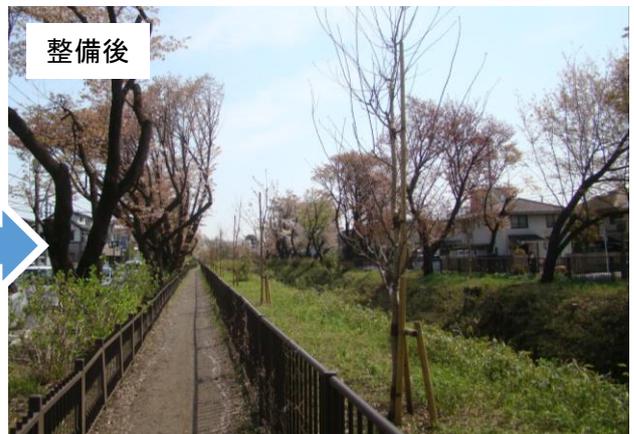
小金井橋下流部左岸
