令和元年度第1回小金井市玉川上水・小金井桜整備活用推進委員会 視察結果

実施日	平成31年4月5日(金)
時間	午前10:00から午前11:30まで
内容	平成30年度補植サクラの生育状況の確認 平成31年度整備範囲の状況確認 令和2年度以降のサクラ補植地及び伐採を要する樹木の確認 上水遺構の状態の確認
参加者	亀山委員長、椎名委員、伊東委員 小金井市(生涯学習課3名、道路管理課2名、環境政策課2名) 東京都教育庁(地域教育支援部管理課5名) 東京都水道局(経理部管理課2名、境浄水場2名) 小平市(スポーツ文化課2名)
結果	<p>(平成30年度実施事業)</p> <ul style="list-style-type: none"> ●平成30年度に補植したサクラ苗木20本は、一部花が付いたことを確認できた。 ●2月中に植樹した事で、昨年度よりも成育はやや良好であった。 ●植樹後は乾燥する時期で水不足に生じやすいため水遣いを特に必要とする。 ●補植したサクラ周囲の環境は、樹木が伐採されて日当たりや風通しが改善された。 <p>(指導事項)</p> <ul style="list-style-type: none"> ●平成25年度植樹分も含めて既存のサクラを被圧する樹木が大きく成長・増加し、サクラの樹形変形の要因となっているため、早急の伐採が必要である。 ●補植を予定しているサクラを保護していく方策として、サクラから周辺5m範囲内に繁茂する中・高木又は今後影響を与える恐れのある樹木等は伐採することが求められる。また、既存のサクラに対しても同様の保護措置を講ずること。 ●堤から法面に群生するササ類は、生長する前に処理する。通年の下草刈り時に、ササも含めて刈り取ればよい。 ●乾燥時期が続くと水不足でサクラは弱る。特に、補植後のサクラ苗木の生長が弱いため、年間を通じて、また3年間水遣いを徹底すること。 ●上水法面の崩落が進んでいる。史跡保護上、雑木伐採が必要である。 <p>(その他)</p> <ul style="list-style-type: none"> ●サクラ植樹のために伐採した雑木の萌芽更新が早く、すでに大きく育ち再度繁茂している。史跡及び名勝の管理上好ましいものではなく、モデル区間事業の意義が低下する。植樹したサクラが立派に生長するまでの期間中は、2・3年に一度のペースで雑木剪定・伐採を徹底すること。 ●維持管理を適切に円滑進めるための柵内への立入り許可の検討。 <p>(小金井橋から貫井橋区間の現況確認)</p> <ul style="list-style-type: none"> ●右岸(小金井市) <ul style="list-style-type: none"> ・歩道帯の雑木はサクラに影響を及ぼしているため伐採が必要である。

名勝小金井(

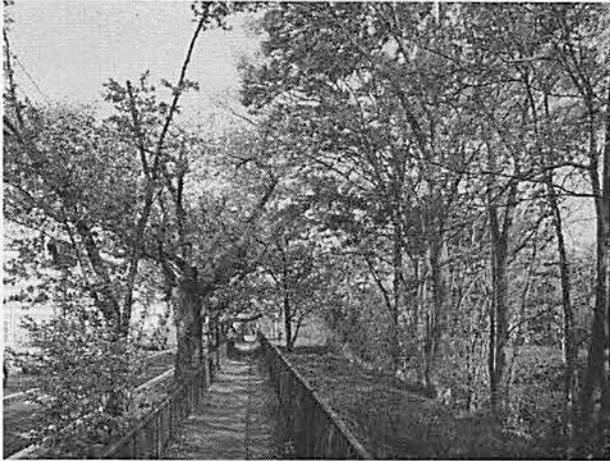
小金井橋～新小金井橋区間
整備前の状況(平成30年4月撮影)

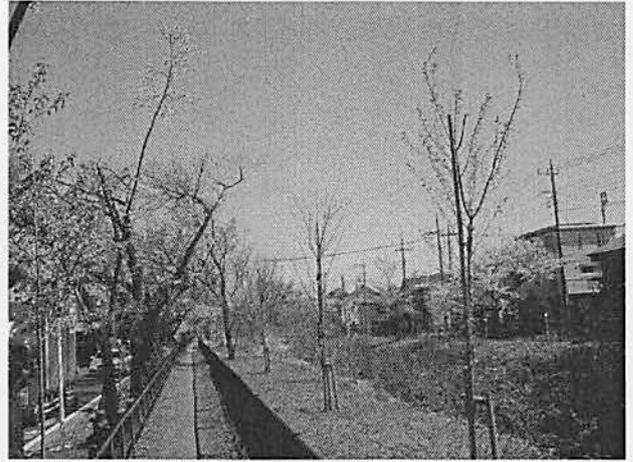
小金井橋～新小金井橋区間
整備後の状況(平成31年4月撮影)

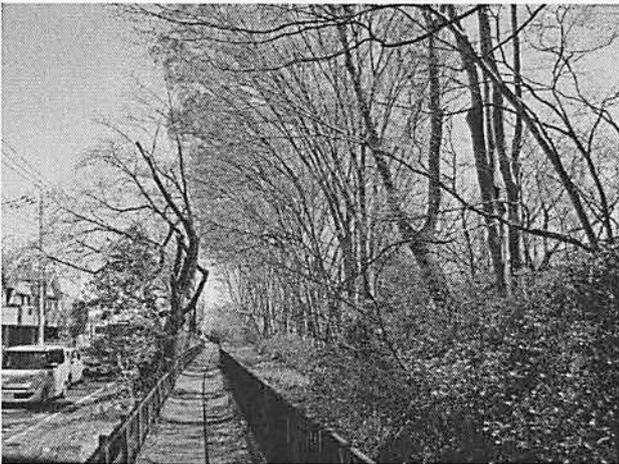
小金井橋～新小金井橋区間
令和元年度の整備予定地(平成31年4月撮影)

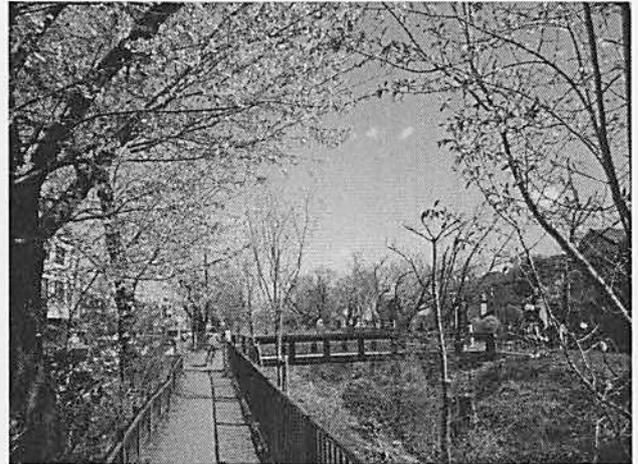
モデル事業区間 平右衛門橋
雑木管理(平成31年4月撮影)

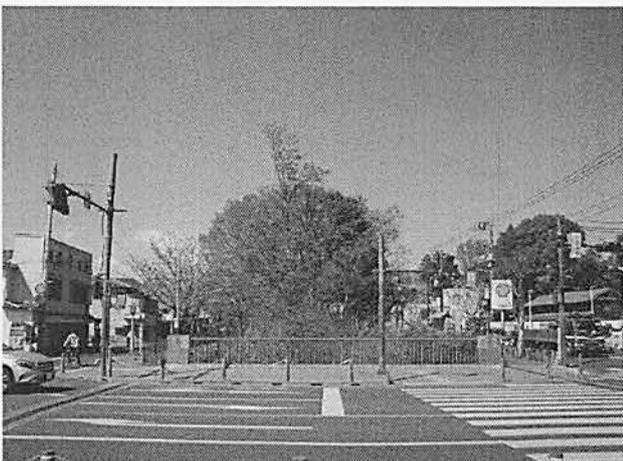
未整備区間の現況 小金井橋

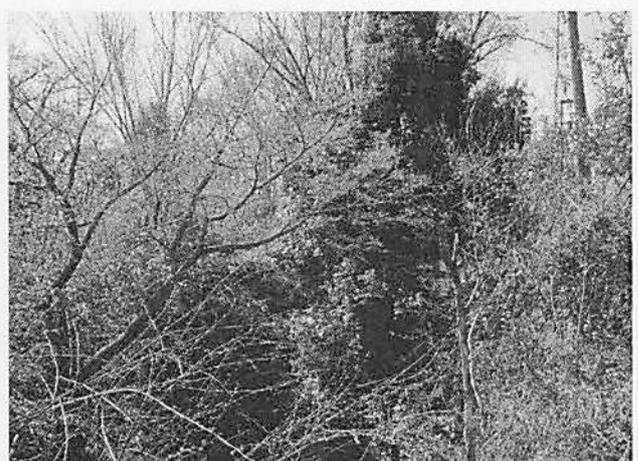
未整備区間の現況 貫井橋
