令和元年度第1回小金井市玉川上水・小金井桜整備活用推進委員会 視察結果

実施日	平成31年4月5日(金)
時間	午前10:00から午前11:30まで
内容	平成30年度補植サクラの生育状況の確認 平成31年度整備範囲の状況確認 令和2年度以降のサクラ補植地及び伐採を要する樹木の確認 上水遺構の状態の確認
参加者	亀山委員長、椎名委員、伊東委員 小金井市(生涯学習課3名、道路管理課2名、環境政策課2名) 東京都教育庁(地域教育支援部管理課5名) 東京都水道局(経理部管理課2名、境浄水場2名) 小平市(スポーツ文化課2名)
結果	<p>(平成30年度実施事業)</p> <ul style="list-style-type: none"> ●平成30年度に補植したサクラ苗木20本は、一部花が付いたことを確認できた。 ●2月中に植樹した事で、昨年度よりも成育はやや良好であった。 ●植樹後は乾燥する時期で水不足に生じやすいため水遣いを特に必要とする。 ●補植したサクラ周囲の環境は、樹木が伐採されて日当たりや風通しが改善された。 <p>(指導事項)</p> <ul style="list-style-type: none"> ●平成25年度植樹分も含めて既存のサクラを被圧する樹木が大きく成長・増加し、サクラの樹形変形の要因となっているため、早急の伐採が必要である。 ●補植を予定しているサクラを保護していく方策として、サクラから周辺5m範囲内に繁茂する中・高木又は今後影響を与える恐れのある樹木等は伐採することが求められる。また、既存のサクラに対しても同様の保護措置を講ずること。 ●堤から法面に群生するササ類は、生長する前に処理する。通年の下草刈り時に、ササも含めて刈り取ればよい。 ●乾燥時期が続くと水不足でサクラは弱る。特に、補植後のサクラ苗木の生長が弱いため、年間を通じて、また3年間水遣いを徹底すること。 ●上水法面の崩落が進んでいる。史跡保護上、雑木伐採が必要である。 <p>(その他)</p> <ul style="list-style-type: none"> ●サクラ植樹のために伐採した雑木の萌芽更新が早く、すでに大きく育ち再度繁茂している。史跡及び名勝の管理上好ましいものではなく、モデル区間事業の意義が低下する。植樹したサクラが立派に生長するまでの期間中は、2・3年に一度のペースで雑木剪定・伐採を徹底すること。 ●維持管理を適切に円滑進めるための柵内への立入り許可の検討。 <p>(小金井橋から貫井橋区間の現況確認)</p> <ul style="list-style-type: none"> ●右岸(小金井市) <ul style="list-style-type: none"> ・歩道帯の雑木はサクラに影響を及ぼしているため伐採が必要である。

名勝小金井(

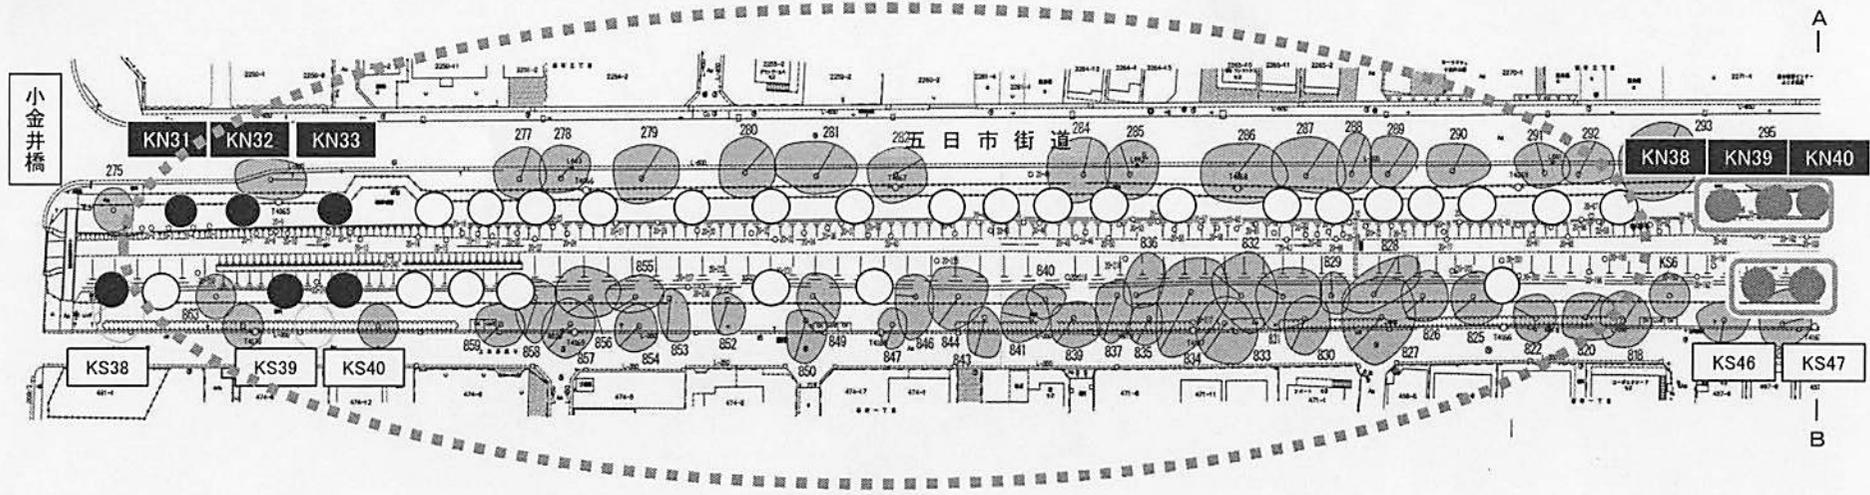
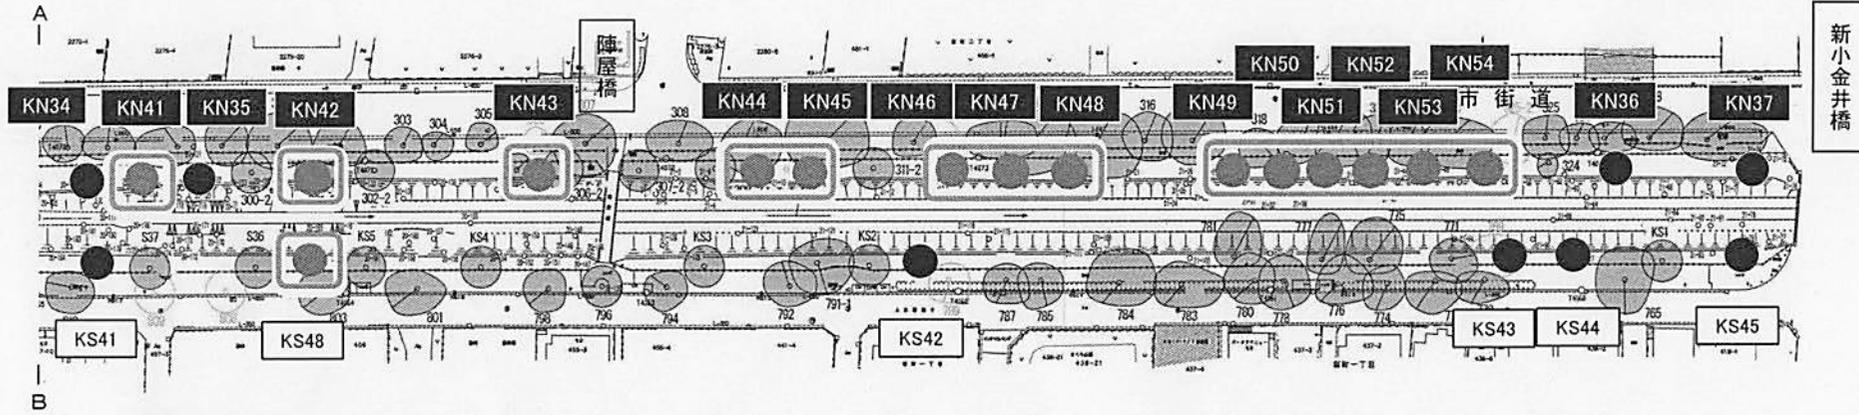
- (1) 左岸は、高木の樹木が多く生育密度が高い。このため、樹木がサクラを被圧し、ほとんどのサクラが片枝に変形している。また、株立ちで複数の樹幹をもつサクラが多くみられ、五日市街道に張り出し、交通障害の原因ともなっている。本来の樹形である、一本立ちのサクラは少なく、右岸に比べると、名勝景観の劣化が著しい。
- (2) 右岸は、高木の樹木が少なく生育環境が比較的良好である。このため、一本立ちの古木が多く、左岸に対して樹勢も良好で、かつてのヤマザクラ景勝地の壮観な景観を彷彿とさせる。

既存のサクラの生育環境を改善し、新たに補植するヤマザクラの良好な生育環境（日照や風通し）を確保するとともに、交通障害や倒木事故を予防するため必要な樹木を伐採する。伐採する樹木は、高木を中心とし、既存及び補植するサクラと競合しない樹木は残し緑との調和を図る。伐採樹木は専門家の意見に基づいて選定する。

- (1) 左岸は、サクラ並木の景観が衰退している。また、五日市街道に面しており、交通障害を避けるため、フェンスの内側に補植する。新たに補植する場所は、欠損木及び近い将来欠損の恐れのある衰退木に対応する個所とし、おおむね8～10m程度の間隔をとることにより適正な生育環境を確保する。
- (2) 右岸は、比較的生育環境が良く、老木ではあるが、全体の更新時期ではないと判断される。既存のサクラ並木を保存することを主眼とし、欠損部分について、フェンスの内側に補植する。
- (3) 両岸共に、今後、欠損部が発生次第、継続して補植を実施するものとする。
