企画展「小金井の石造物」

文化庁(国庫補助)による『東京都の近世社寺建築 近世社寺建築緊急調査報告書』東京都1989年に掲載された二次調査建造物(特に歴史的に重要な建造物と判断された社寺建築)
 ▲が神社で東京都全体で47棟が対象、小金井市では小金井神社本殿が選定されている。

3601 小金井神社 本殿 小金井市中町4-7-2

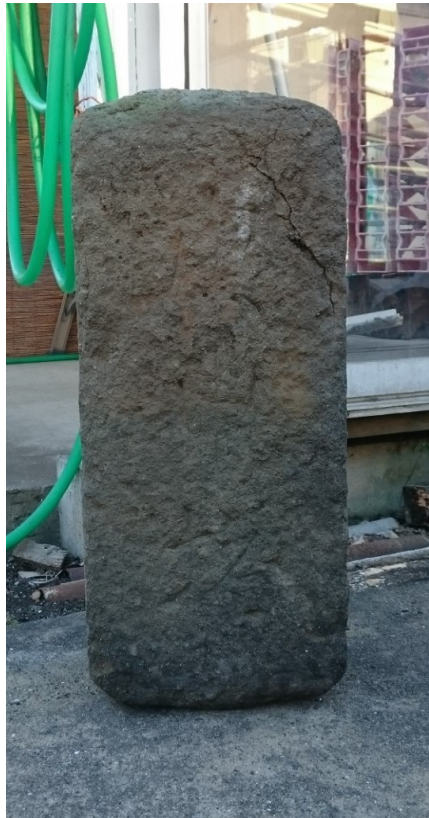
【正面】	庚申塔
【右面】	西 こくぶんじ
【左面】	南 ふちう道
【裏面】	なし
【備考】	笠、台座なし。頭部にほぞ穴有。

名称	庚申塔
造立年月日	不明(幕末～明治前期と推定)
法量	高58cm×幅26cm×奥行18cm
造立者等	不明
所在地	貫井南町4-16-26。原位置は池の上通りと庚申塚通り交差点角であった。
